Innovatie Attaché Tokio

Bezoek aan de Fukushima Daiichi kerncentrale

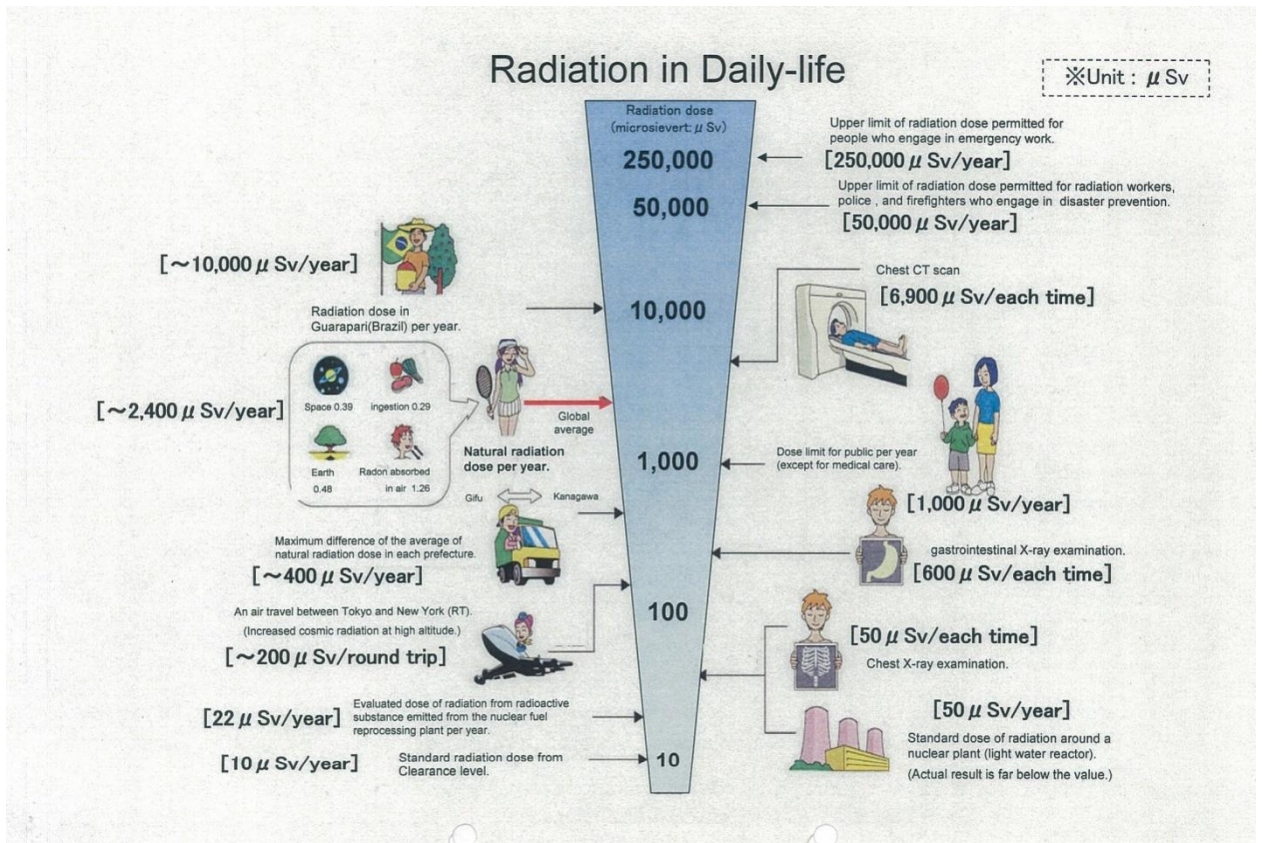
Fig. 1 Stralingsdosis van in het dagelijks leven in microSievert ($\mu\text{Sv}/\text{u}$).

Vanaf J-Village is het stralingsniveau van belang. Voor medewerkers van kerncentrales in Japan geldt dat zij jaarlijks maximaal een stralingsdosis van 50.000 microsievert mogen ontvangen. Na de ramp werd deze dosis in verband met de noodsituatie opgetrokken naar 250.000 microsievert. De normale dosis voor het publiek ligt op 1.000 microsievert per jaar, terwijl de gemiddelde wereldwijde achtergrondstraling tot 2.400 microsievert oploopt. De groep krijgt een straling dosimeter mee.

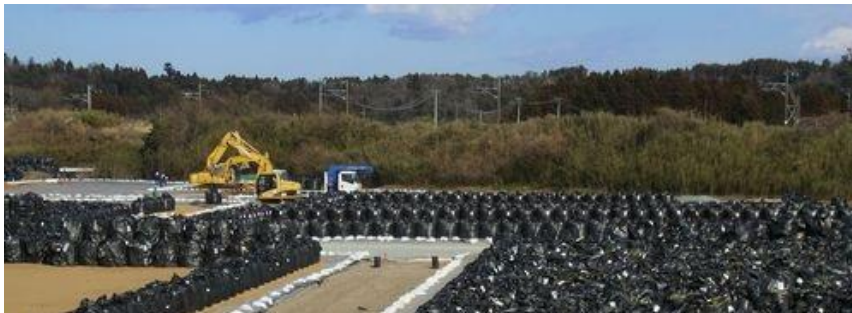
Fig. 2 Verontreinigde grond in de buurt van J-Village in Naraha, Fukushima.

boerderijen. Vooral aan de daken zijn de sporen van de aardbeving nog te herkennen, omdat zij afgedekt zijn met plastic. Overal op het land zijn machines bezig om de verontreinigde toplaag van de grond te halen. De topgrond wordt opgeslagen langs de rijstvelden in zakken van zwart plastic. Op veel plaatsen is ruimte vrijgemaakt om deze zakken grond in drie tot vier lagen hoog op te stapelen. Deze tien kilometer zone bereidt zich voor op de terugkeer van mensen. Na 10 km passeert de bus een politiepost waar alle voertuigen worden gecheckt op toestemming voor het betreden van een zone waar nog geen menselijke activiteiten zijn waar te nemen. Hier zijn toegangen tot wegen en huizen met hekken afgesloten. Het lijkt erop dat mensen hier haastig zijn vertrokken met achterlating van hun auto's en spullen. In de etalages staan producten nog uitgesteld. Bij de tuincentra staan buiten de doorgeschoten planten. Overal staan fors beschadigde huizen, fabrieken en kantoren.

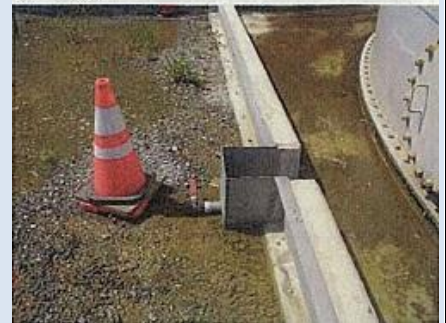
Puddle (1)

Op 19 augustus ontdekte een TEPCO-medewerker op zijn ronde langs de opslagtanks water dat weggleet uit een open afsluiter van de afvoergoot rondom de tanks in het H4 gebied (zie locatie nr. 2 in fig. 3). Er werden die dag twee plassen water gevonden met een hoge β - en γ straling. Er blijkt ongeveer 300 kubieke meter radioactief verontreinigd water te zijn weggelekt. Het is nog onduidelijk of dit materiaal ook in zee terecht gekomen is.

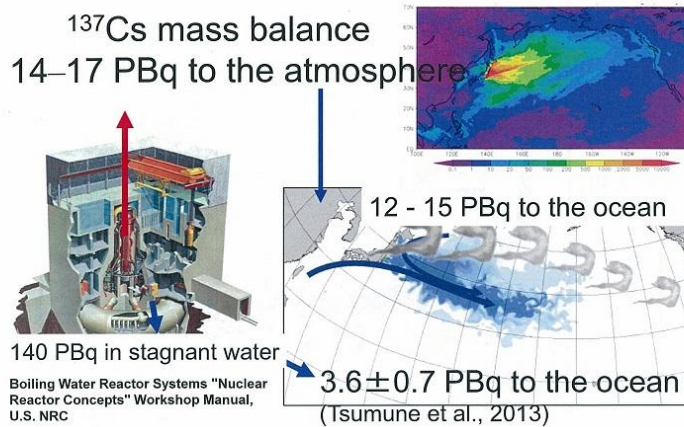
700 PBq was in the three core (Nishihara et al., 2011) 140 PBq in stagnant water (Nishihara et al., 2011)

Fig. 5. Massabalans van cesium-137 Fukushima Daiichi (Bron: presentatie van Professor Michio Aoyama).

Professor Michio Aoyama had de groep nucleaire attachés een dag eerder laten zien waar het radioactieve materiaal uit de centrales is gebleven. De stoffenbalans voor Cs-137 is als volgt. In de drie reactoren was in totaal 700 PBq aan radioactieve straling aanwezig. Door de ramp is hiervan 14 tot 17 PBq ontsnapt in de atmosfeer, waarvan ongeveer 12 tot 15 PBq in de oceaan terecht is gekomen. Ongeveer 140 PBq bevindt zich in het water in de kelders van de reactorgebouwen en de opslagtanks en 3,6 PBq (+/-0,7 PBq) is weggestroomd richting de oceaan (zie fig. 5).

In de omgeving van de centrale was eind 2011 ongeveer 2,5 PBq op land terecht gekomen en 42 TBq in het sediment op de zeebodem. Dagelijks voerden de nabij gelegen rivieren (Natsui) 52 (+/- 13) GBq af en vanuit de centrale stroomt 10 GBq (momenteel ongeveer 30 GBq) weg. Bijna honderd procent van het vrijgekomen cesium dat naar de oceaan wordt getransporteerd is naar de diepere delen weg van de kust afgevoerd. De hoeveelheden radioactiviteit die door waterlekkages op dit moment ontsnappen zijn veel kleiner dan die toen de ramp zich voltrok.
(4)
